Beispiel Klingwiesenbach in Wannweil: Renaturierung und Verbesserung des Hochwasserschutzes

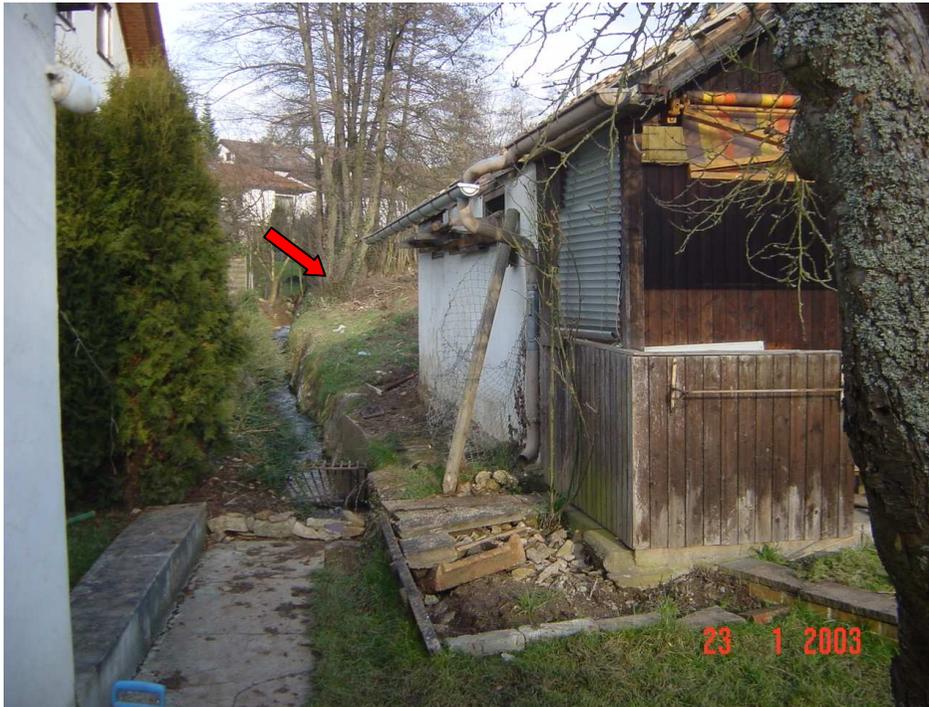
Bild oben: Enges und teilweise verdoltes Gewässerbett, Verlauf links von der markierten Baumgruppe; beim Augusthochwasser 2002 kam es zu Überschwemmungen

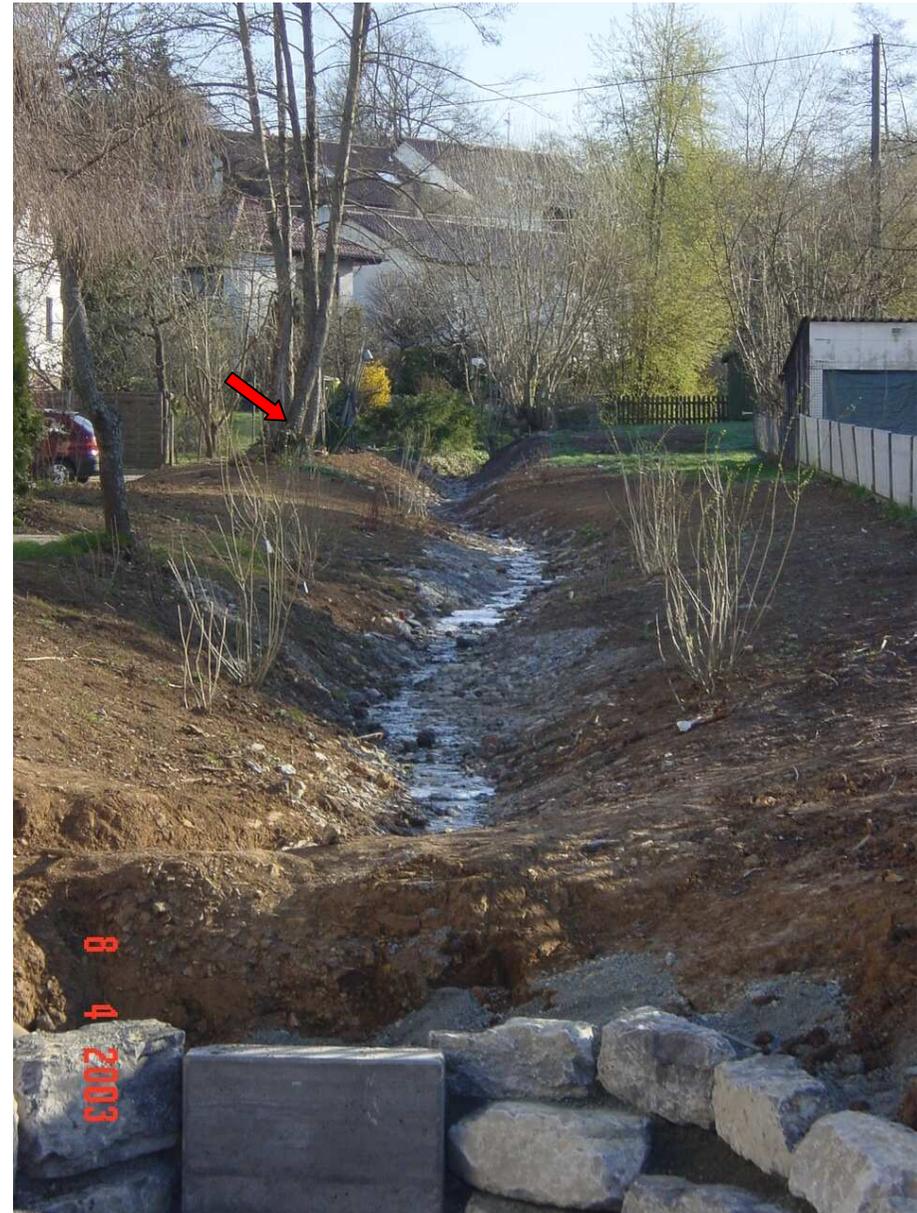
Bild rechts: Durch den Abbruch des Schuppens konnte der Klingwiesenbach verlegt, geöffnet und aufgeweitet werden (Verlauf jetzt rechts von der markierten Baumgruppe). Der Hochwasserabfluss wurde deutlich verbessert.
