Beispiel: Technischer Hochwasserschutz in Reutlingen durch Bau von Rückhaltebecken

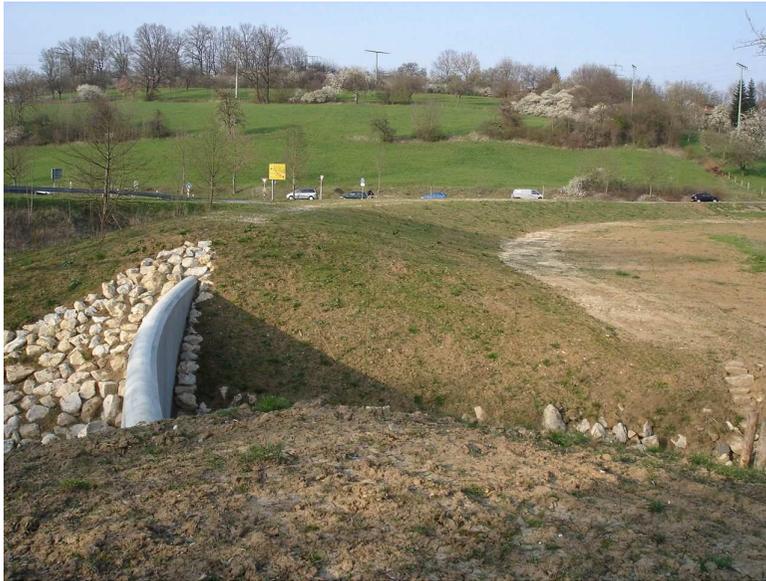
Zur Verbesserung des Hochwasserschutzes der Gemeinden im Nordraum von Reutlingen wurden nach dem Auguthochwasser 2002 unter anderem drei Rückhaltebecken gebaut; die Rückhaltebecken Luiben (oben links) und Täle (oben rechts) liegen am Erlenbach, das Rückhaltebecken Mahden (unten links) liegt am Mahdenbach. Der Abfluss der Gewässer wird durch ein Bauwerk gedrosselt und ein Teil des Hochwasserabflusses wird durch die Dammbauwerke zurück gehalten.
